# TRAPPHUS SOM SKAPAR KARAKTÄR

Trapphuset är husets hjärta. Det är en del av husets ansikte utåt och har under alla år ägnats stor omsorg. Intresset för detta utrymme har ökat under senare år, inte minst för att det här ofta är lönsamt att göra en restaureringsinsats.

TEXT & FOTO VICTORIA ASK

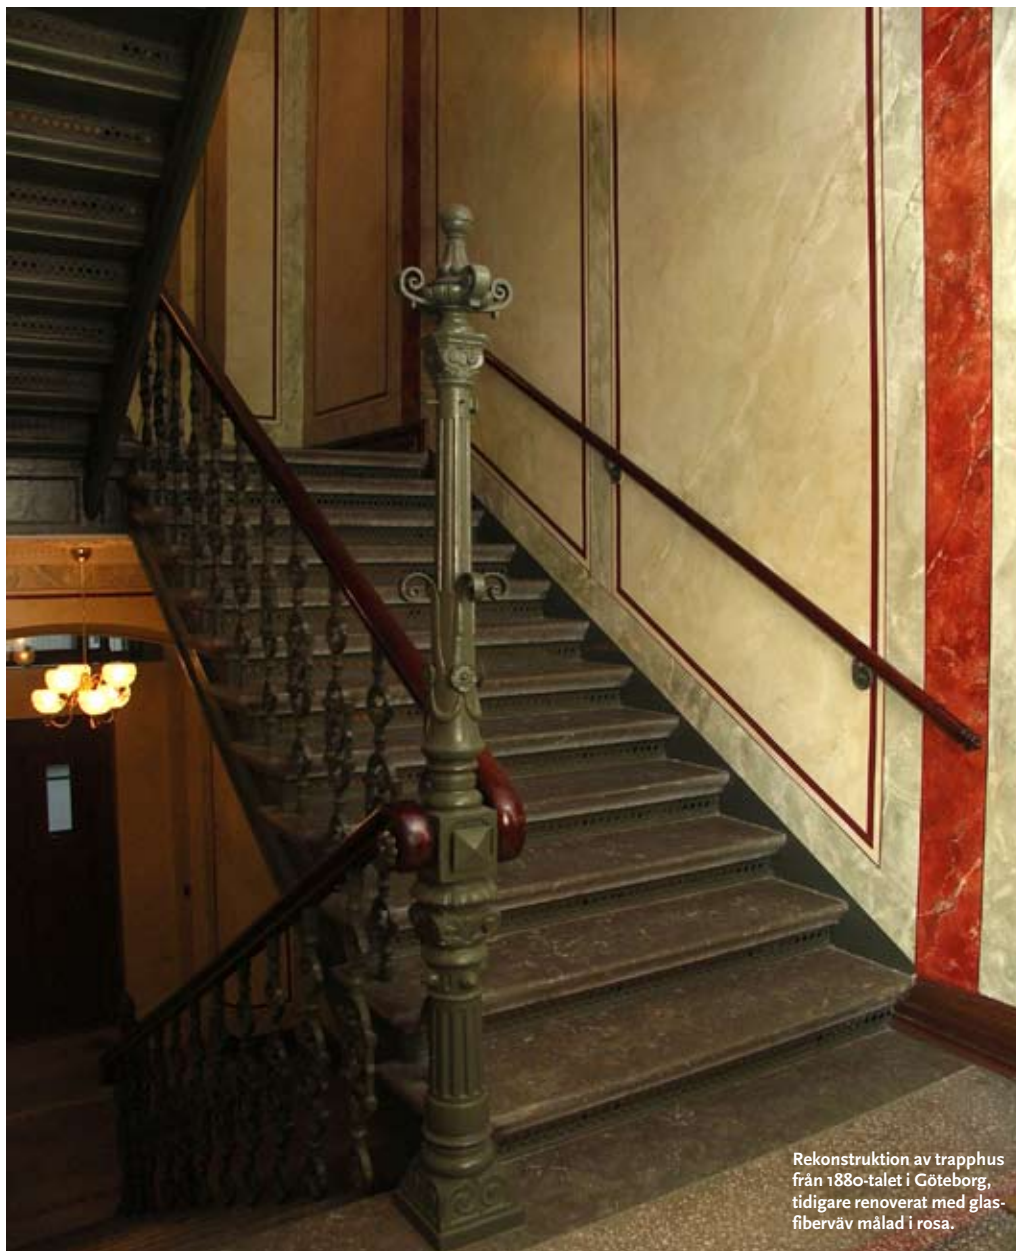
Rekonstruktion av trapphus från 1880-talet i Göteborg, tidigare renoverat med glasfiberväv målad i rosa.

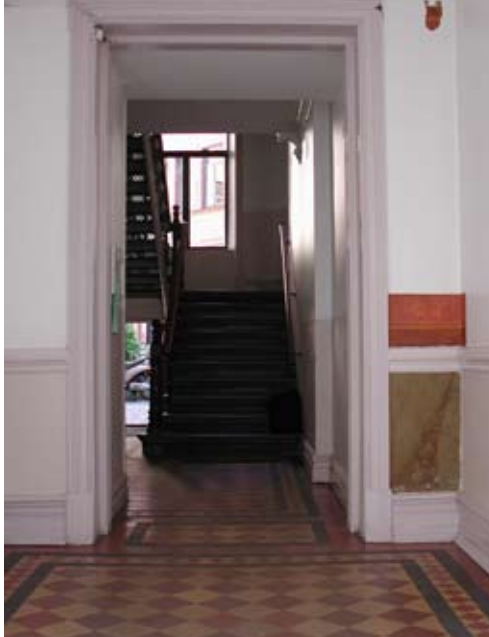
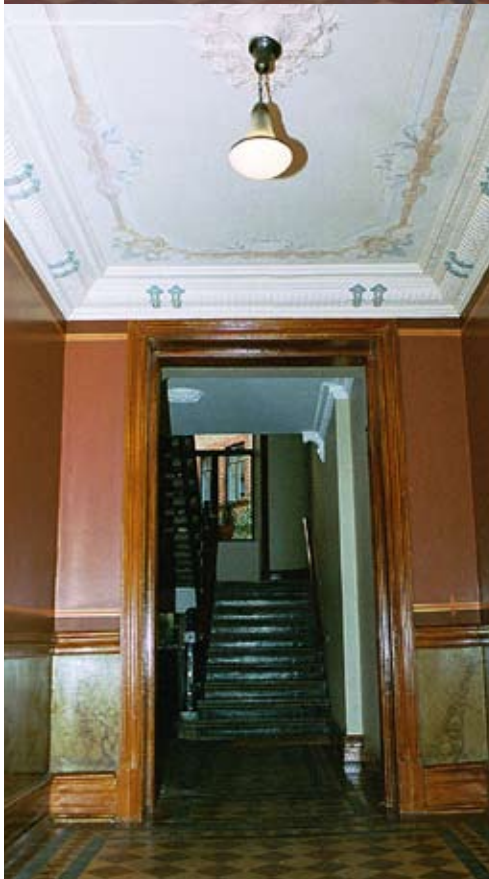
Återskapad dekor i trapphus från 1880-talet i Göteborg. Till höger på övre bilden syns framskrapad provyta på originalmåleri. Bilder före och efter restaurering.

Idag finns möjlighet att genom färgundersökningar ta reda på hur trapphusets måleri ursprungligen har sett ut. Genom olika metoder kan man återställa och restaurera t ex dekorationsmålade väggar. Ibland kan hela väggfält tas fram. Annars kan man ta fram såpass mycket av mönstret att man kan se och förstå hur det en gång såg ut, och återskapa resten. Även trapphus med utbytta detaljer, t ex dörrar och fönster, går att återställa.

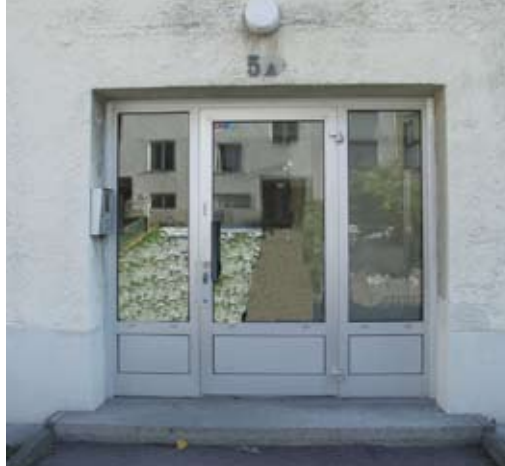
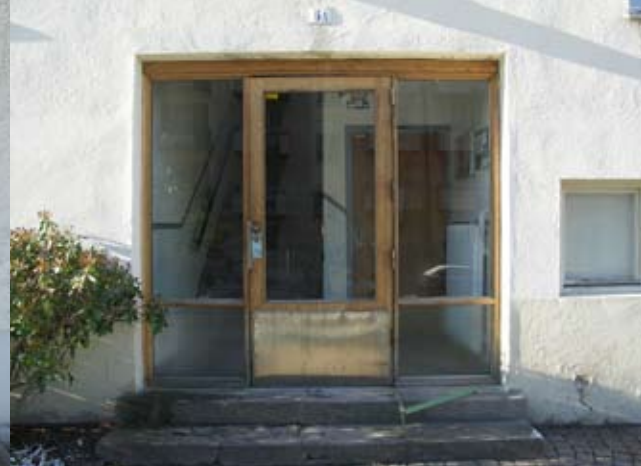
Förändrad karaktär efter utbyte från originalportar i trä till moderna aluminiumportar. 1930-talshus i Sandarna, Göteborg.

trapphuset med marmoreringar, illusionsmålingar och stuckatur i taket. Ofta hade man en bröstning av träpanel som skyddade putsen från bl a skador av vagnshjulen. Äldre träportar visar på ett stort hantverkskunnande. Många dörrar har idag dock ersatts av aluminiumpartier, men det finns snickerier som kan nyttillverka gedigna parportar i ursprunglig modell.

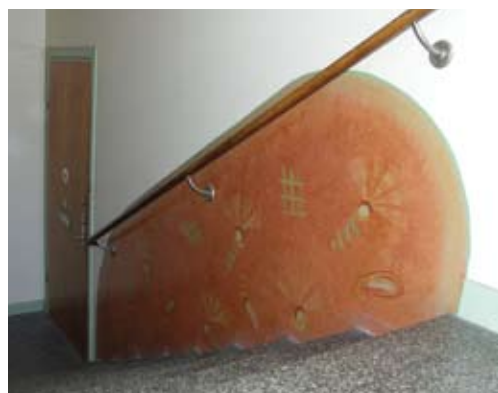
Del av bevarat originalmåleri i trapphus från sent 1930-tal.
